# A Case Study on the Flood Damage and Application of Waterproofing Standards from the Perspective of Electric Rooms in Apartment

공동주택 전기실 관점에서의 침수피해 사례연구 및 수방기준 적용에 관한 연구

## Abstract

Electric accident of apartment, Electrical room, Flood damage influence, waterproofing standard plans

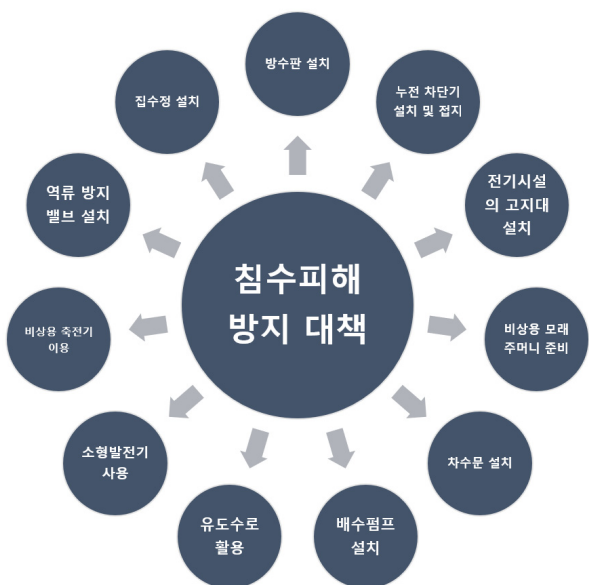
위의 4단계 계획수립에 따라 전기실의 관점에 따른 대비책을 발책하면 다음과 같다. 유형별 침수 방지 대책을 위한 기술적 기준을 참고하면 구조적인 예방 방안으로는 물이 방지력을 넘게 되어 지하로 유입되는 물을 방지하기 위한 방수판, 비상용 모래주머니, 차수문을 준비할 수 있고 지상에 설치된 소형 발전기 또는 축전기를 활용하는 방법을 고려해야 한다.

그림 6 수방기준에 의한 침수사고의 방지대책

Fig. 6 Measures to prevent flooding accidents according to waterproofing standard

방지 밸브를 이용하여 역류를 방지할 수 있으며 유도 수로를 이용하여 침수된 구간의 물을 빼내는 방안 또한 고려할 수 있다. 지하공간 내 유입된 물을 효과적으로 제거 할 수 있는 다른 방안으로는 집수정과 배수펌프의 설치를 지정해 놓을 것을 권장하고 있음을 알 수 있으며 이를 그림 6에 표현하였다.
